## **FICHES D'OUVRAGES**

**ETUDE N° 98-84-035 - NOVEMBRE 1998**

## **SCHEMA D'AMENAGEMENT DU MARDERIC**

**PARC NATUREL REGIONAL  
DU LUBERON**

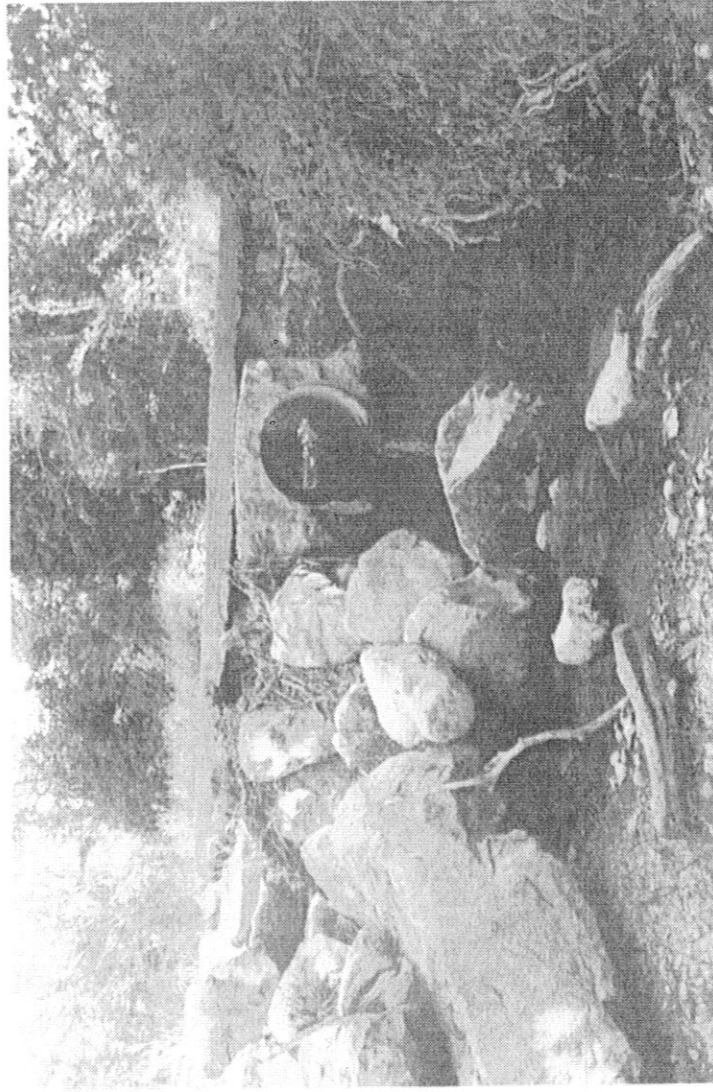
Photo vue aval.

| Situation | |
|---|---|
| Observations : | Ouvrage de faible section affouillé à l'aval. L'enrochement en rive droite aval est effondré.<br>Le lit est encaissé à l'aval de l'ouvrage. |

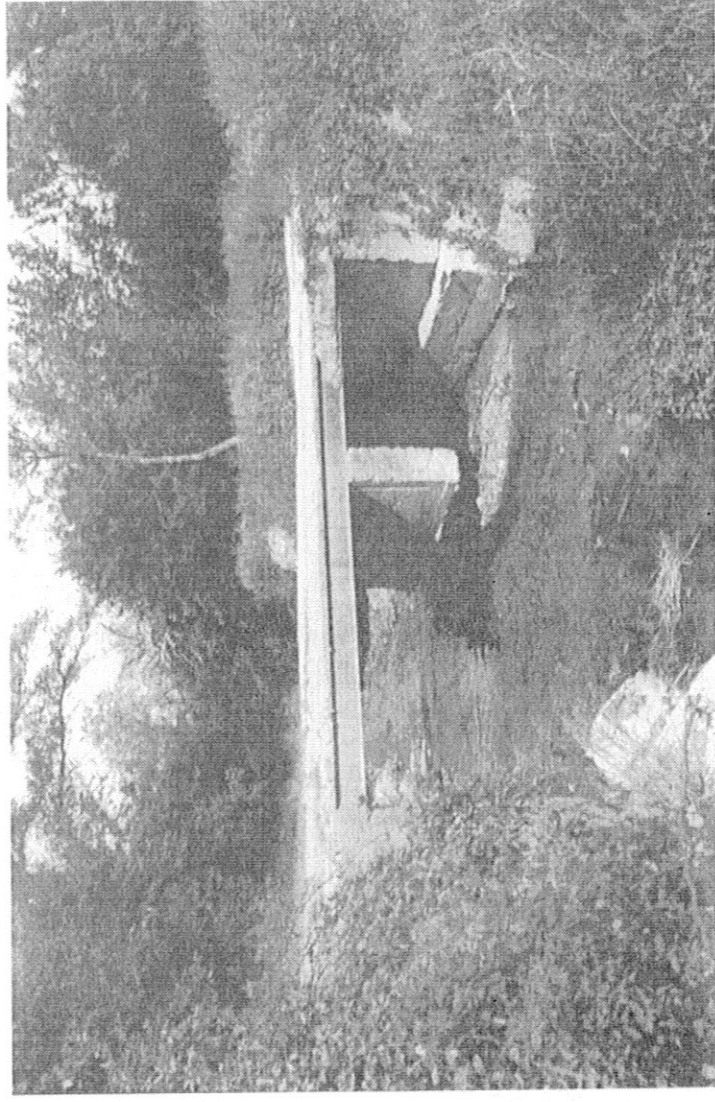
Photo vue amont.

| Situation | |
|---|---|
| Observations : | <p>L'ouvrage est très dégradé. La pile centrale est au-dessus du fond du lit (0.70 m) et les culées sont affouillées suite à l'abaissement du lit.</p> <p>Les vestiges de trois buses cassées sont suspendues sous l'ouvrage et un fragment de la culée en rive gauche amont est éboulé.</p> |

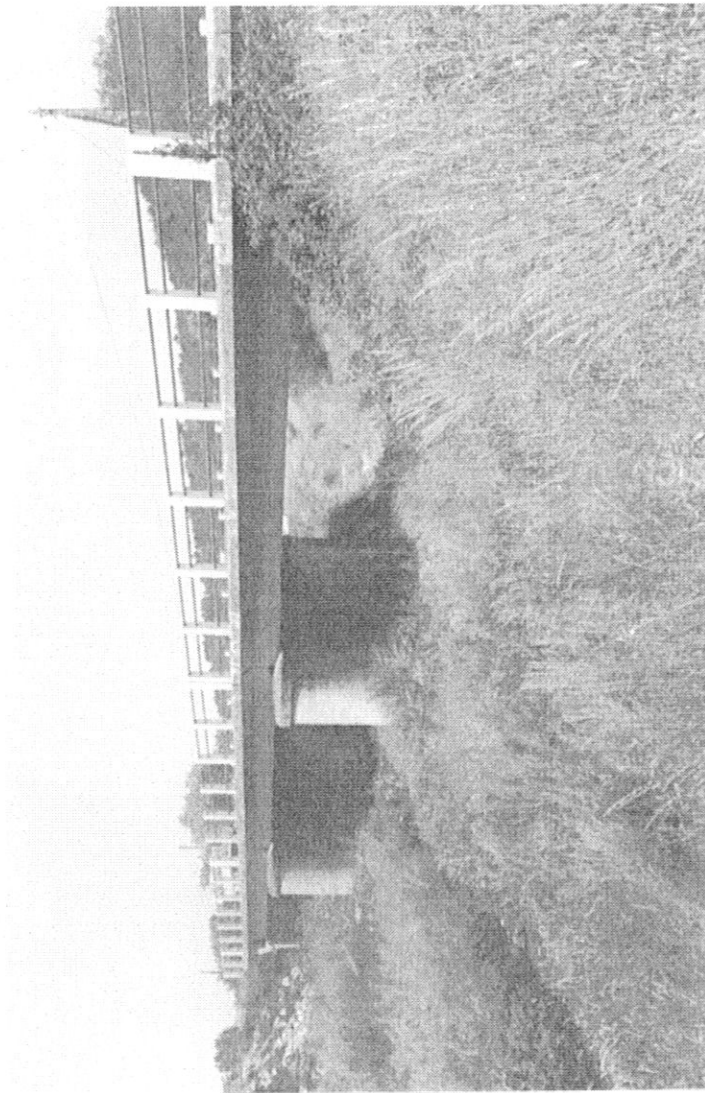
Photo vue amont.

| Situation | |
|---|---|
| Observations : | <p>L'ouvrage est en bon état.</p> <p>La berge en rive gauche amont est endiguée et enrochée sur une longueur de 100 m environ (zone bâtie immédiatement derrière dans l'ancien lit du Marderic).</p> <p>La blocometrie et la mise en place de ces enrochements ne permettant pas de garantir à priori la fiabilité de l'ouvrage.</p> |

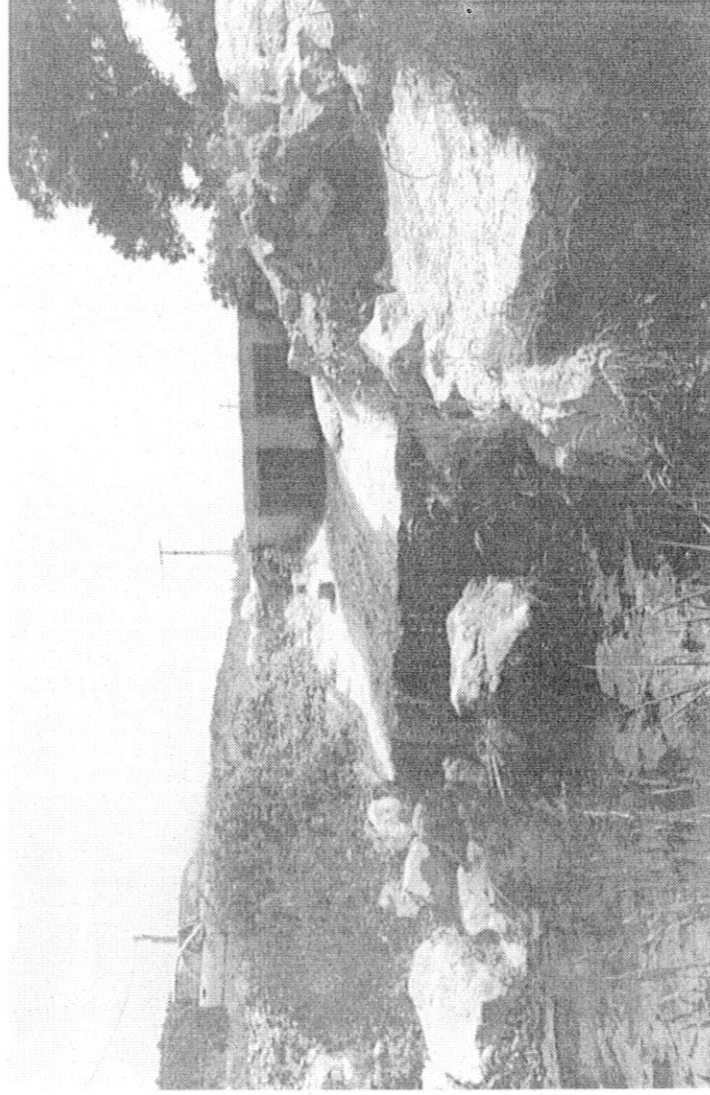
Photo vue aval.

| Situation | |
|---|---|
| Observations : | Ouvrage hydraulique de faible section favorisant le blocage des embâcles ; Il est fréquemment submergé et obstrué.<br>L'ouvrage de franchissement est en assez bon état (léger affouillement amont), mais le coursier aval est très affouillé. Les enrochements sont déstabilisés et posés anarchiquement en rive gauche. |

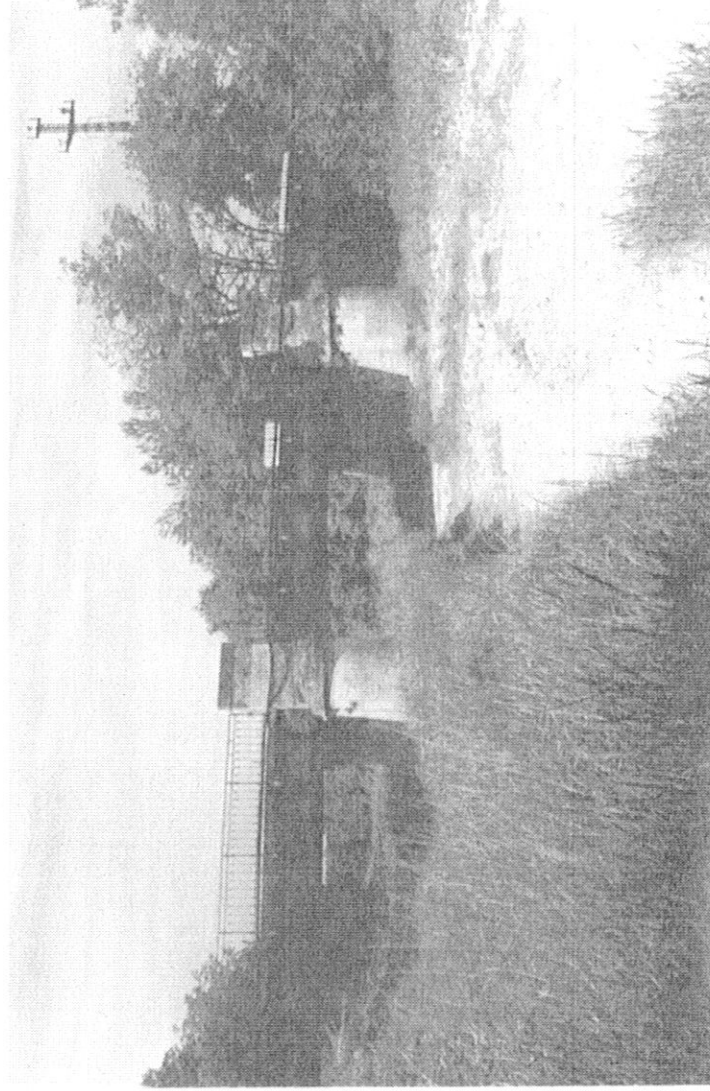
Photo vue amont.

| Situation | |
|---|---|
| Observations : | L'ouvrage est en bon état. La travée rive droite est en partie comblée sur 1.30 m de hauteur et 1 m de largeur. |

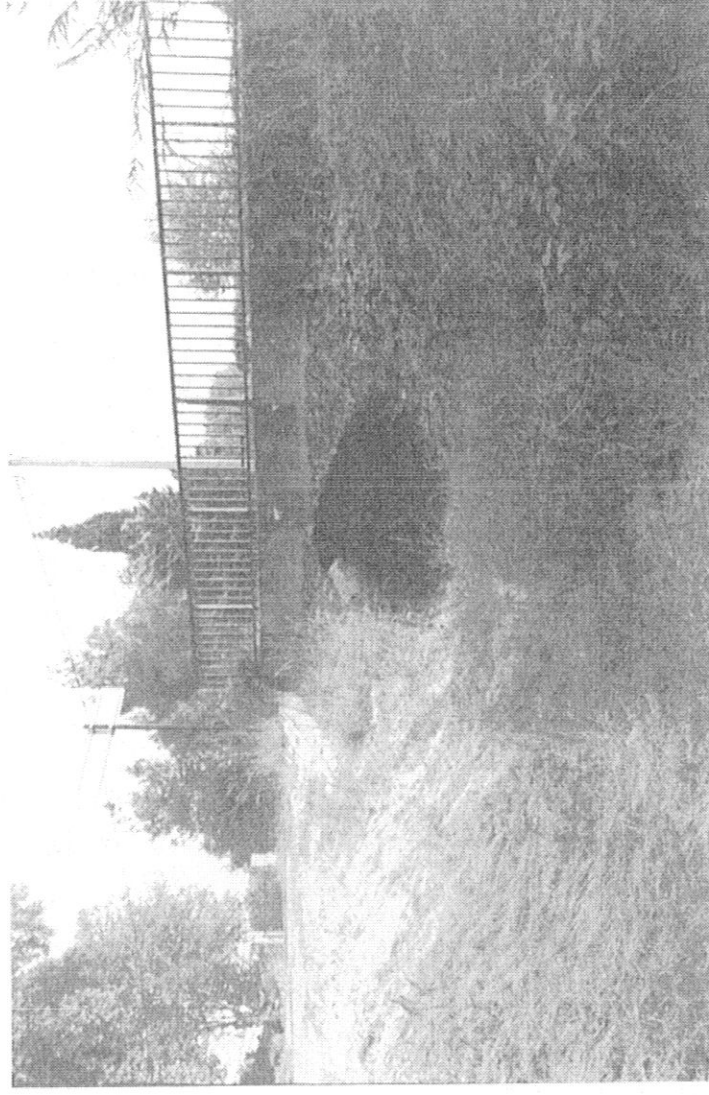
Photo vue amont.

| Situation | |
|---|---|
| Observations : | L'ouvrage est en bon état.<br>Le lit est dégagé à l'amont comme à l'aval. |

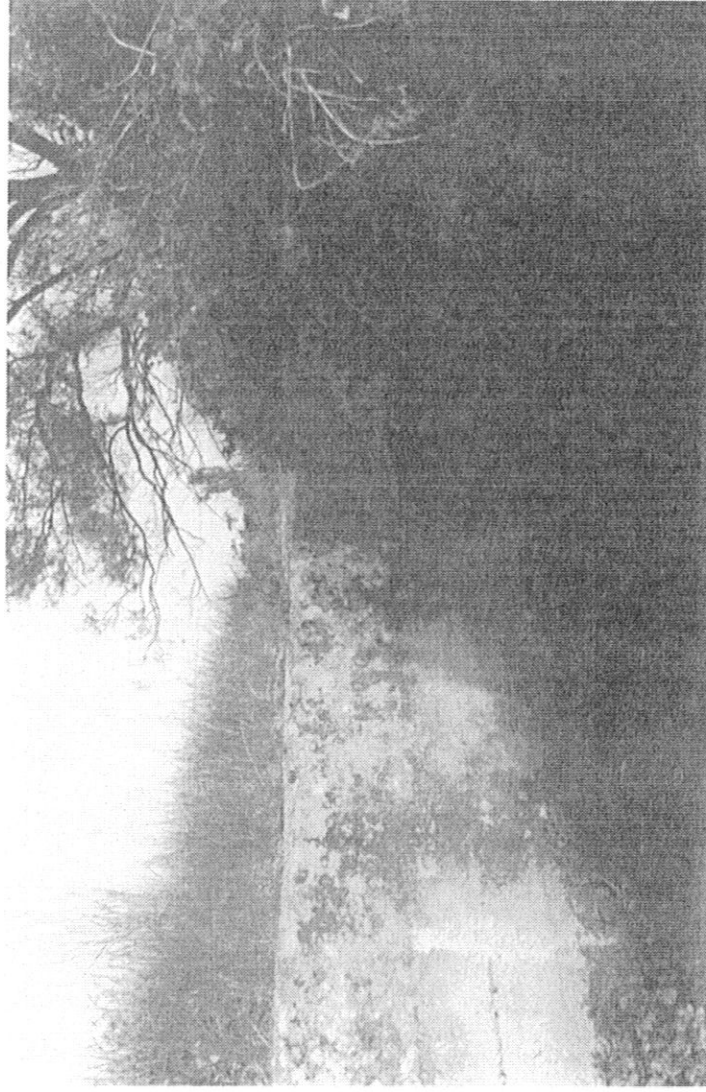
Photo vue amont.

| Situation | |
|---|---|
| Observations : | L'ouvrage est en bon état. Les murs en retour sont légèrement affouillés à l'aval. La berge en rive gauche aval est fortement endiguée. |

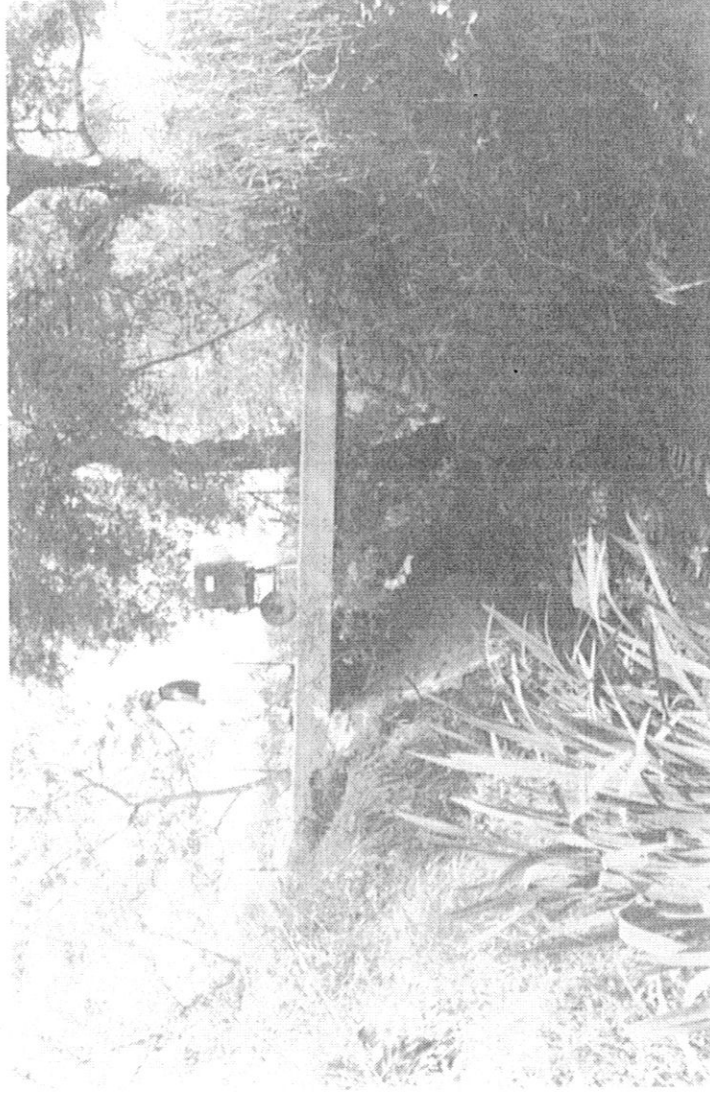
Photo vue amont.

| Situation | |
|---|---|
| Observations : | L'ouvrage est récent et en bon<br>état. Le lit est dégagé et encaissé<br>à l'amont comme à l'aval. |

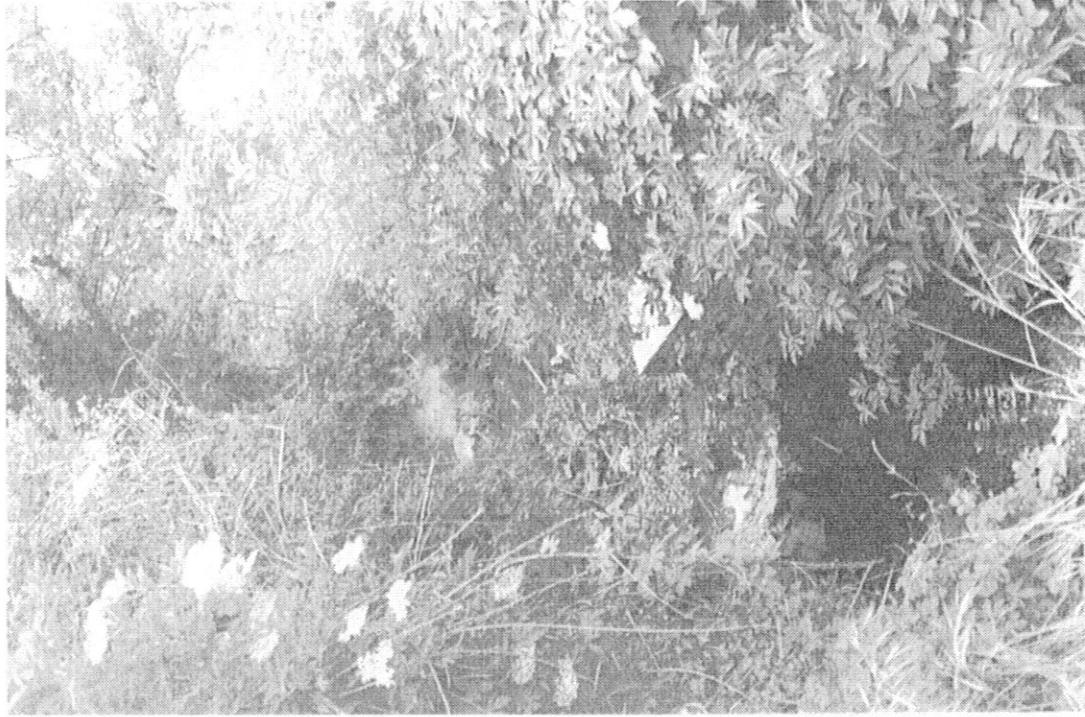
| Situation | |
|---|---|
| Observations : | L'ouvrage est en bon état. Le mur de confortement de berge en rive gauche amont est effondré.<br>La berge en rive droite amont est érodée et un arbre menace de tomber dans le lit du cours d'eau. |

Vue du mur  
à l'amont de  
l'ouvrage

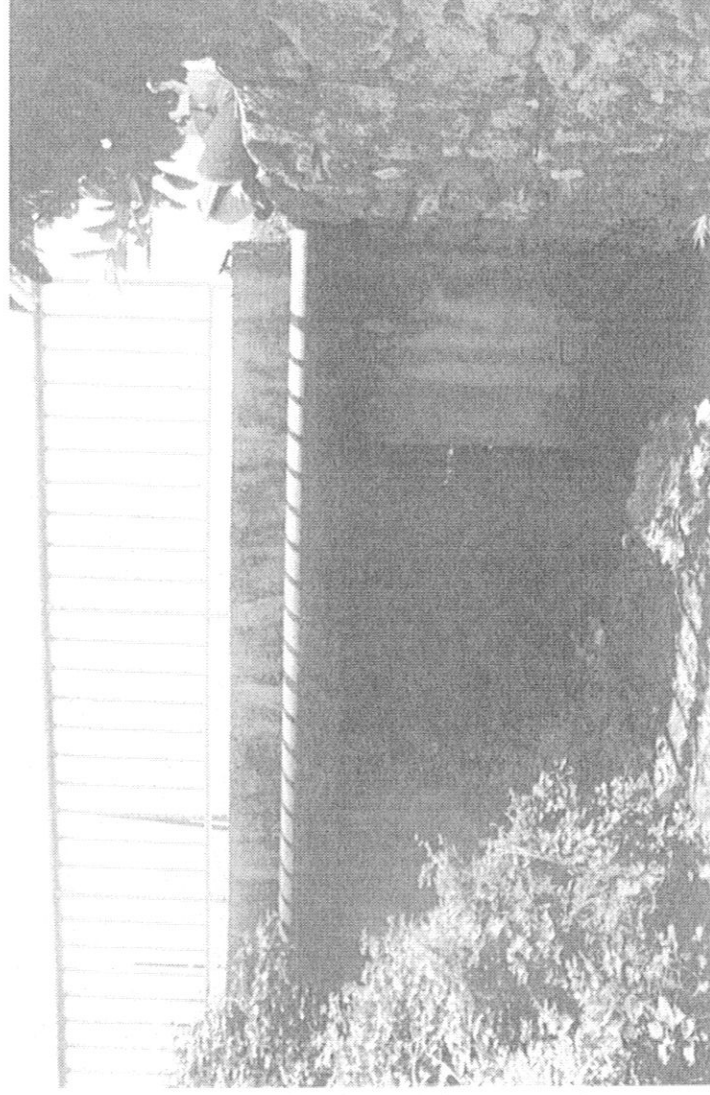
Photo vue amont.

| Situation | |
|---|---|
| | L'ouvrage est en bon état. Une canalisation (Ø 300) passe sous le pont rectangulaire mais ne limite pas la section au niveau du pont arche.<br>Le lit est dégagé à l'amont comme à l'aval. |

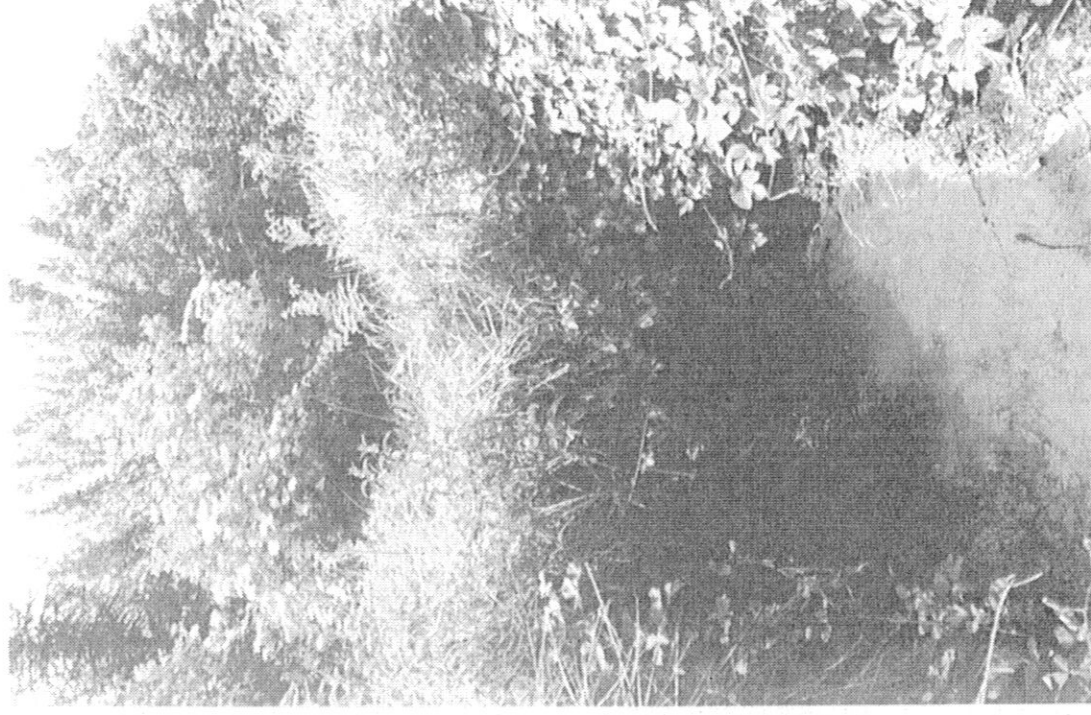
Photo vue amont.

| Situation | |
|---|---|
| <i>Observations :</i> | L'ouvrage est en bon état. Le rejet de la station d'épuration se fait en rive droite à l'aval de l'ouvrage. Le lit est dégagé à l'amont mais il est recouvert de broussailles à l'aval. |

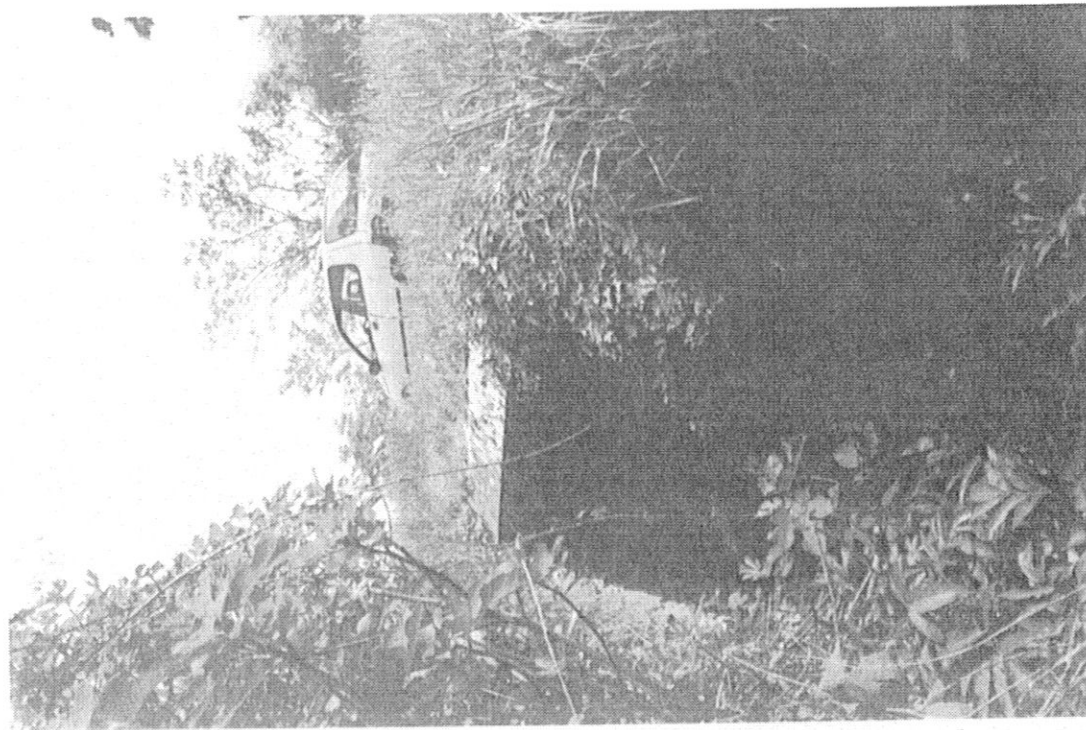
Photo vue amont.

| Situation | |
|---|---|
| Observations : | <p>L'ouvrage est ancien mais en bon état.</p> <p>Une canalisation Ø 300 limite la section sous l'ouvrage.</p> |

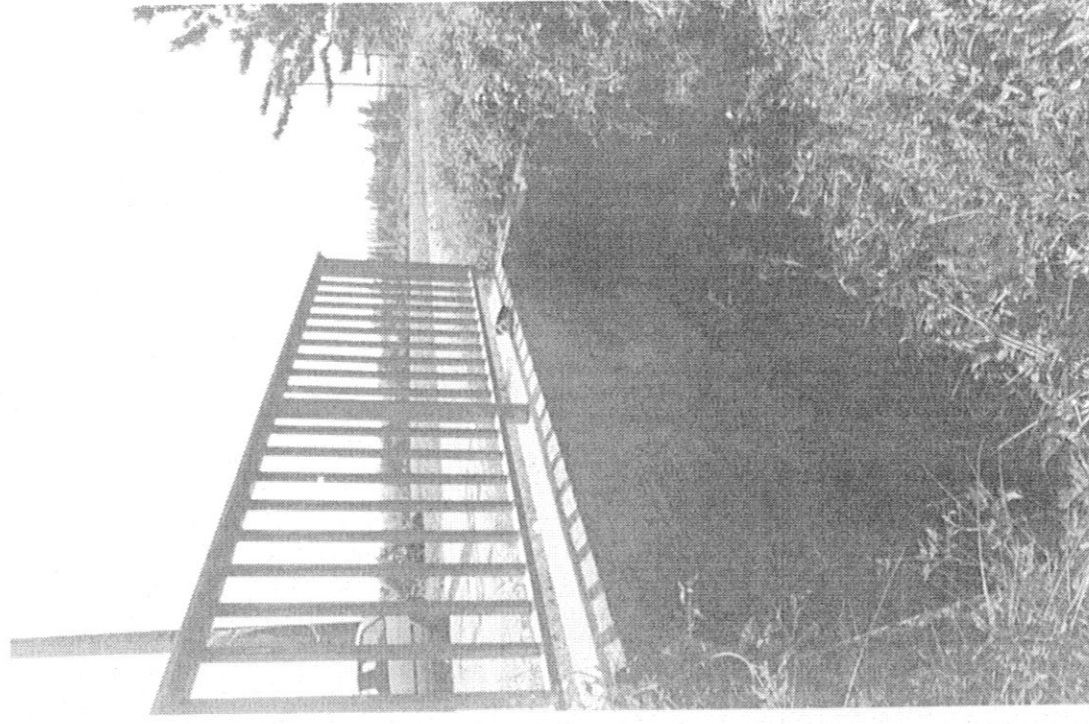
Photo vue amont.

| Situation | |
|---|---|
| Observations : | L'ouvrage est en bon état mais il est comblé à moitié. |

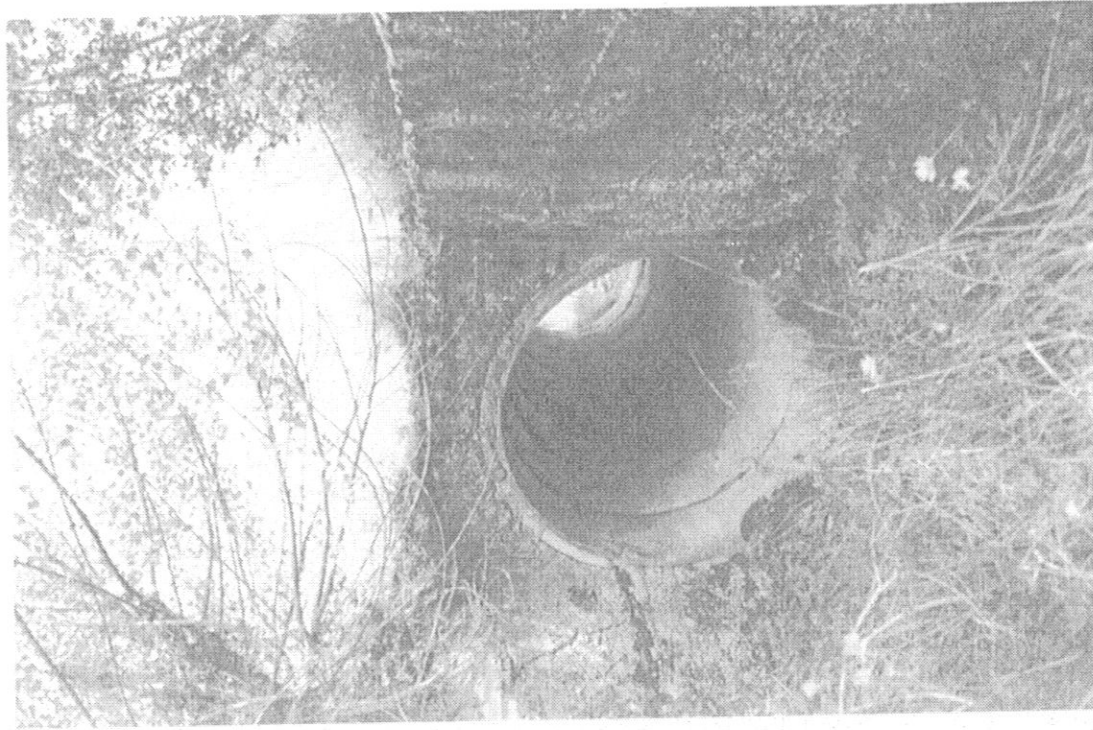
Photo vue amont.

| Situation | |
|---|---|
| Observations : | L'ouvrage est en bon état malgré un léger affouillement à l'aval.<br>La berge en rive droite aval est légèrement érodée. |

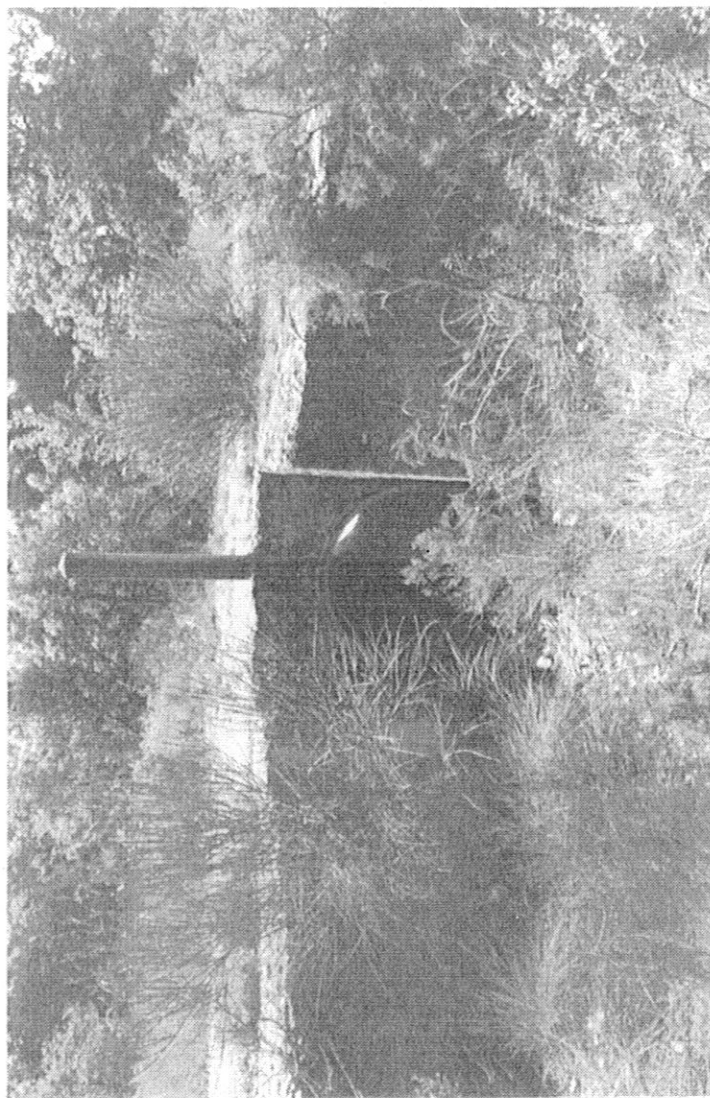
Photo vue amont.

| Situation | |
|---|---|
| <i>Observations :</i> | L'ouvrage est en bon état.<br>La berge est très légèrement érodé en rive gauche aval.<br>Le lit est dégagé à l'amont comme à l'aval. |

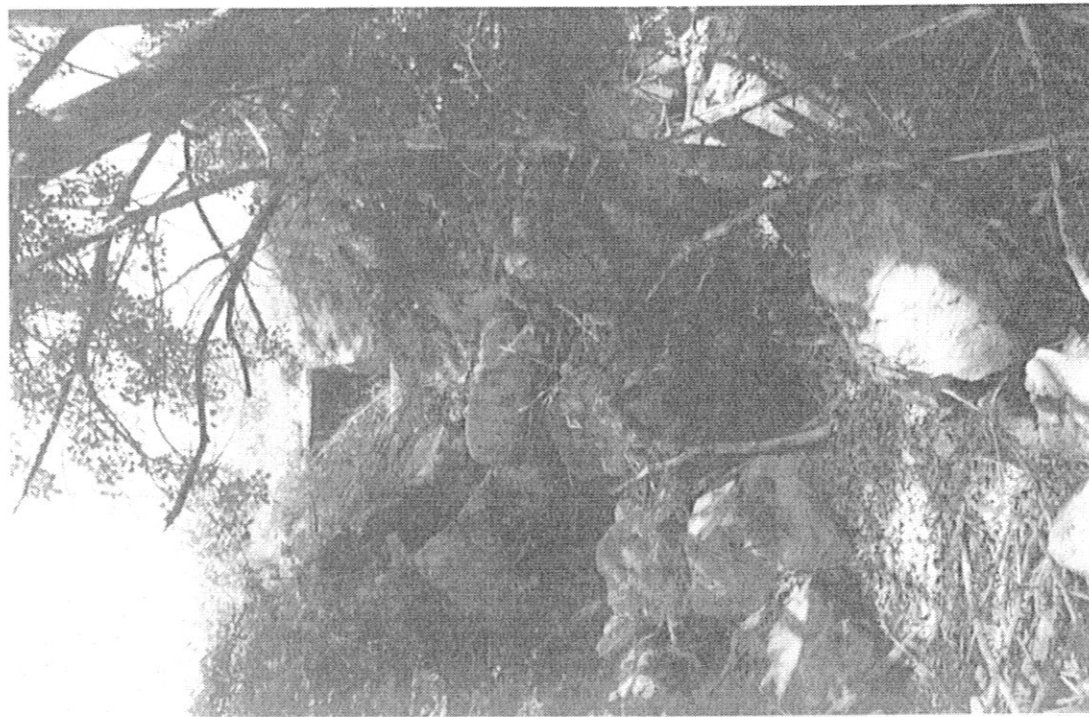
Photo vue aval.

| Situation | |
|---|---|
| Observations : | Le coursier en enrochements est disloqué et la berge aval rive gauche est érodée. |

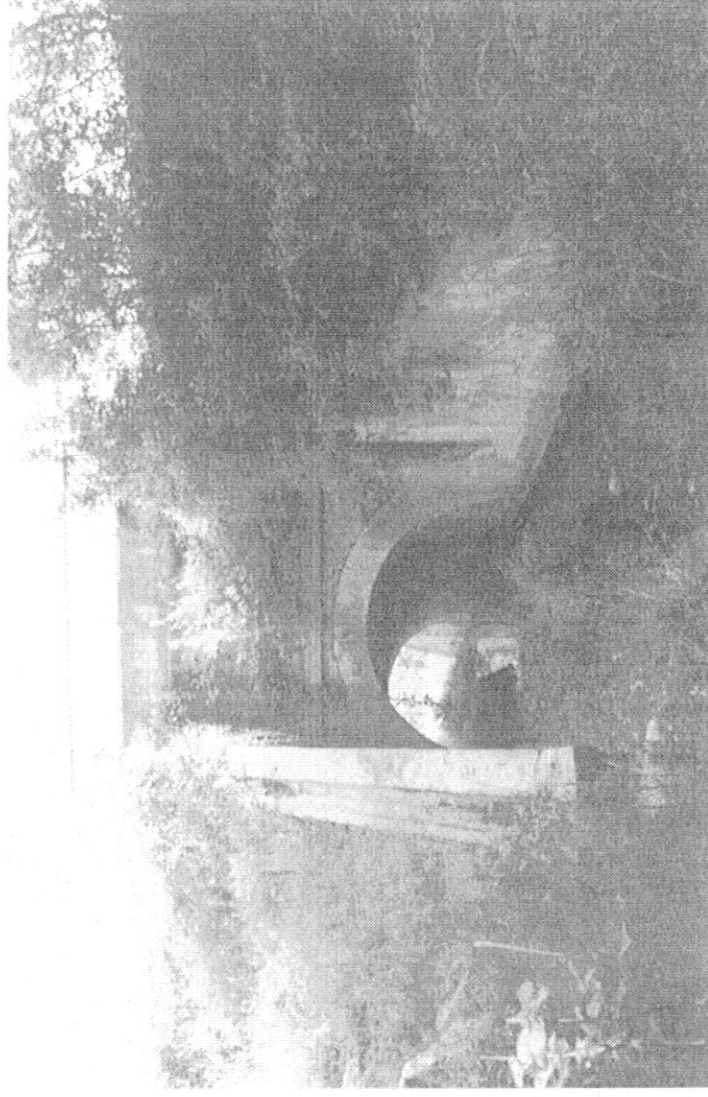
Photo vue amont.

| Situation | |
|---|---|
| Observations : | <p>L'ouvrage est en bon état.</p> <p>Le lit est dégagé à l'amont comme à l'aval.</p> |

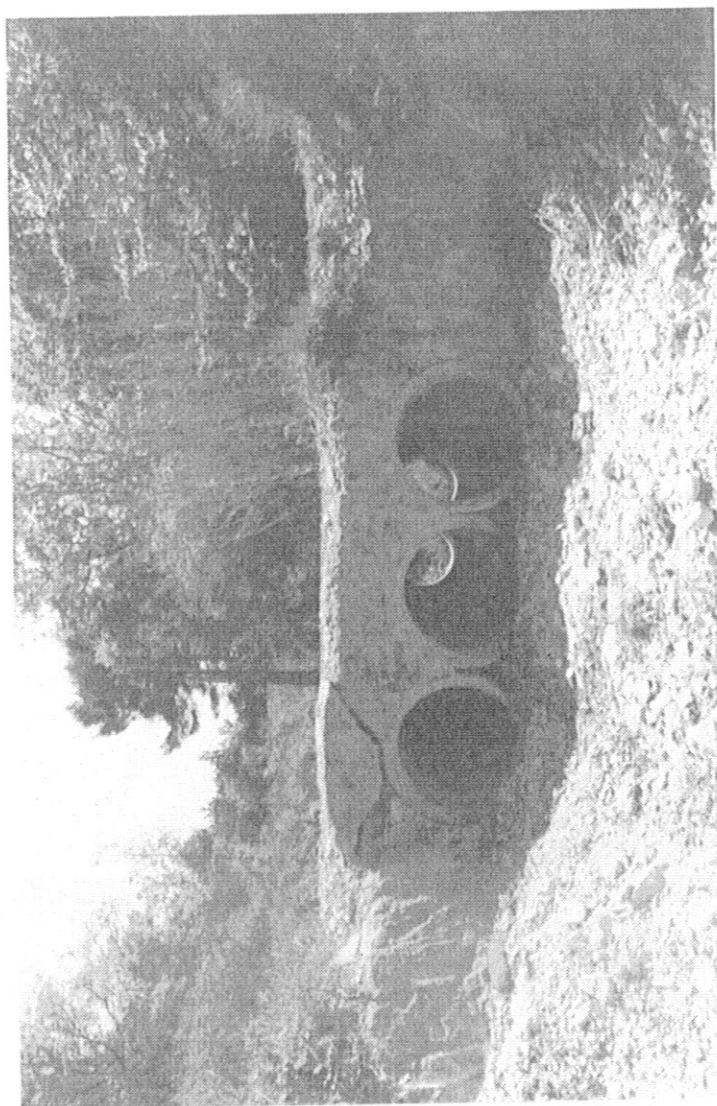
Photo vue amont.

| Situation | |
|---|---|
| Observations : | Ouvrage en assez mauvais état (tablier et busages détériorés avec quelques fissures).<br>Le radier aval est détérioré : l'ouvrage est en prise à l'affouillement en aval. |

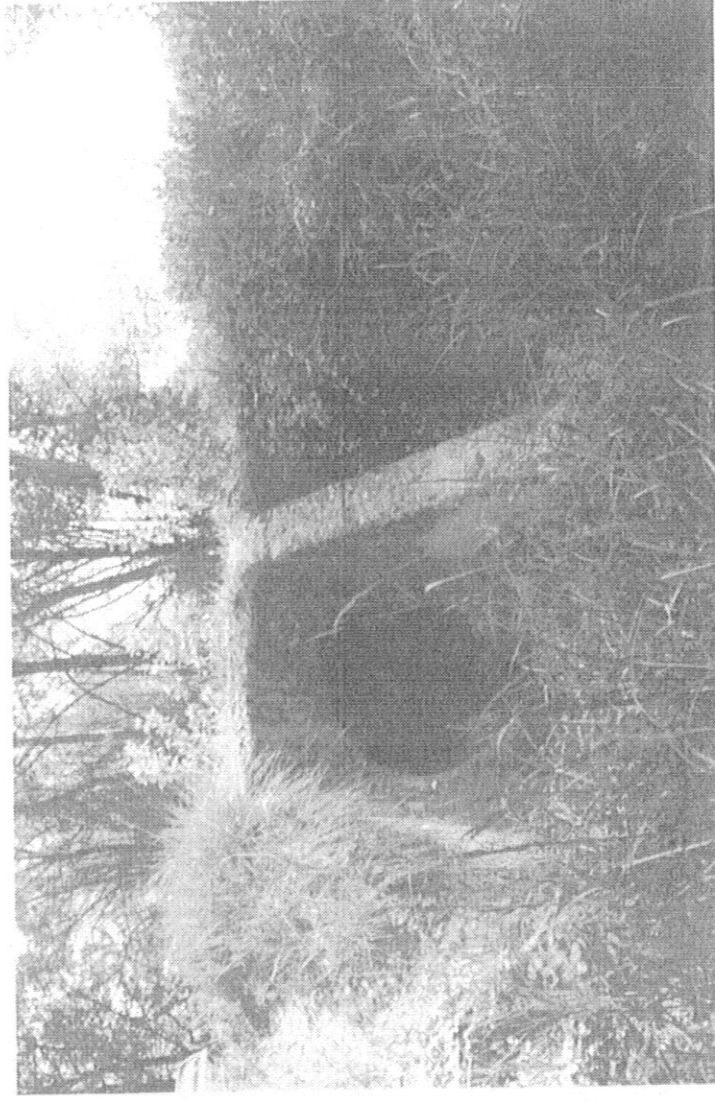
Photo vue amont.

| Situation | |
|---|---|
| <i>Observations :</i> | L'ouvrage est sensible aux embâcles et le coursier aval est détérioré.<br>Le lit est légèrement érodé en rive gauche aval. Il est encombré de broussailles à l'amont comme à l'aval. |

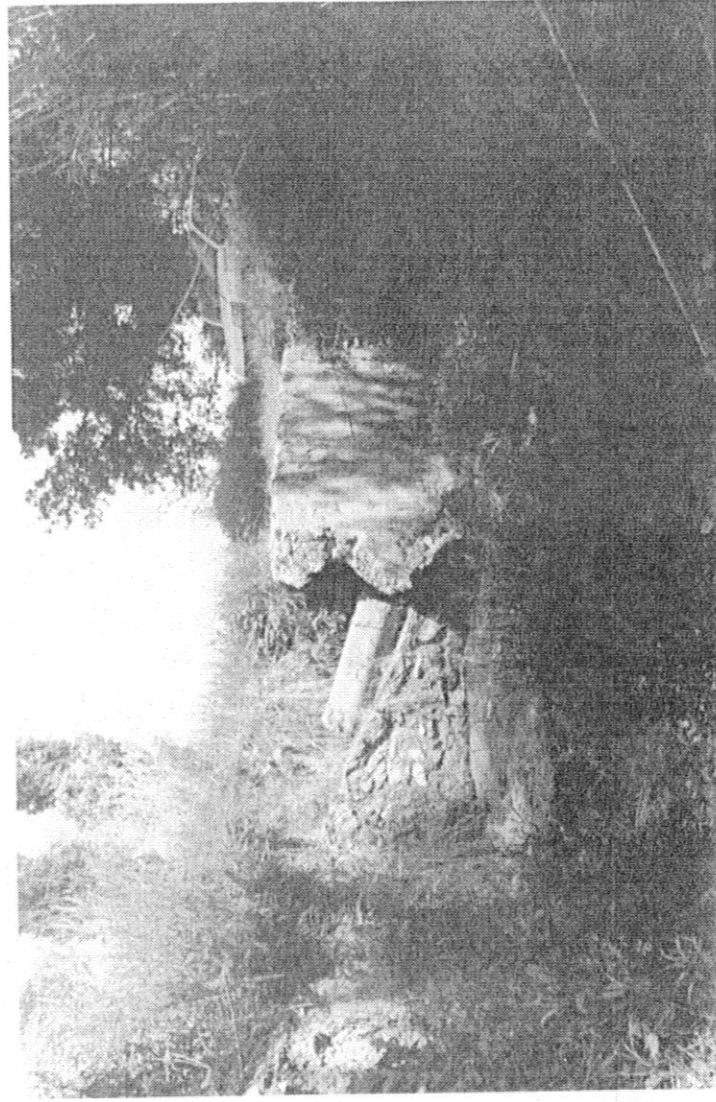
Photo vue aval.

| Situation | |
|---|---|
| Observations : | Ouvrage de faible section favorisant le blocage des embâcles. Il est affouillé à l'aval et le mur aval en rive droite est en partie effondré.<br>Une buse Ø 250 débouche en rive droite aval et se termine par une petite chute de 0.50 m.<br>Le lit est endigué en rive gauche aval jusqu'à l'ouvrage suivant. |

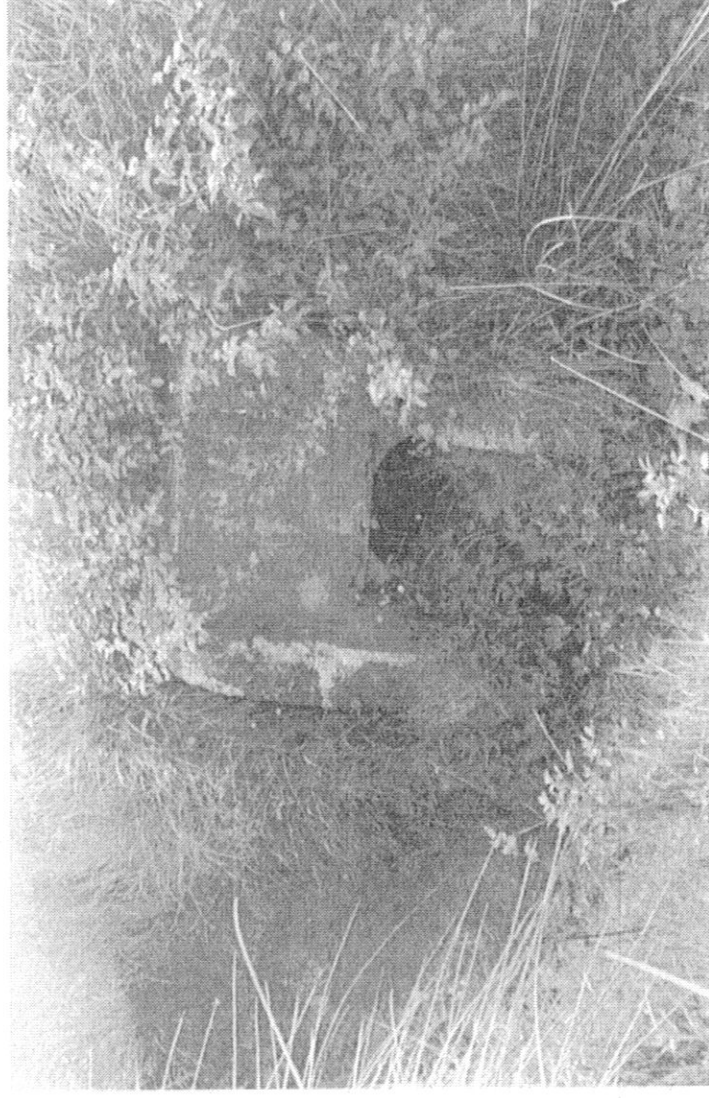
Photo vue amont.

| Situation | |
|---|---|
| Observations : | L'ouvrage est ancien mais en bon état.<br>Un fossé débouche en rive gauche aval par une buse Ø 600. Une végétation arborescente discontinue se développe à l'aval à l'aval de l'ouvrage, mais elle perturbe pas l'écoulement |

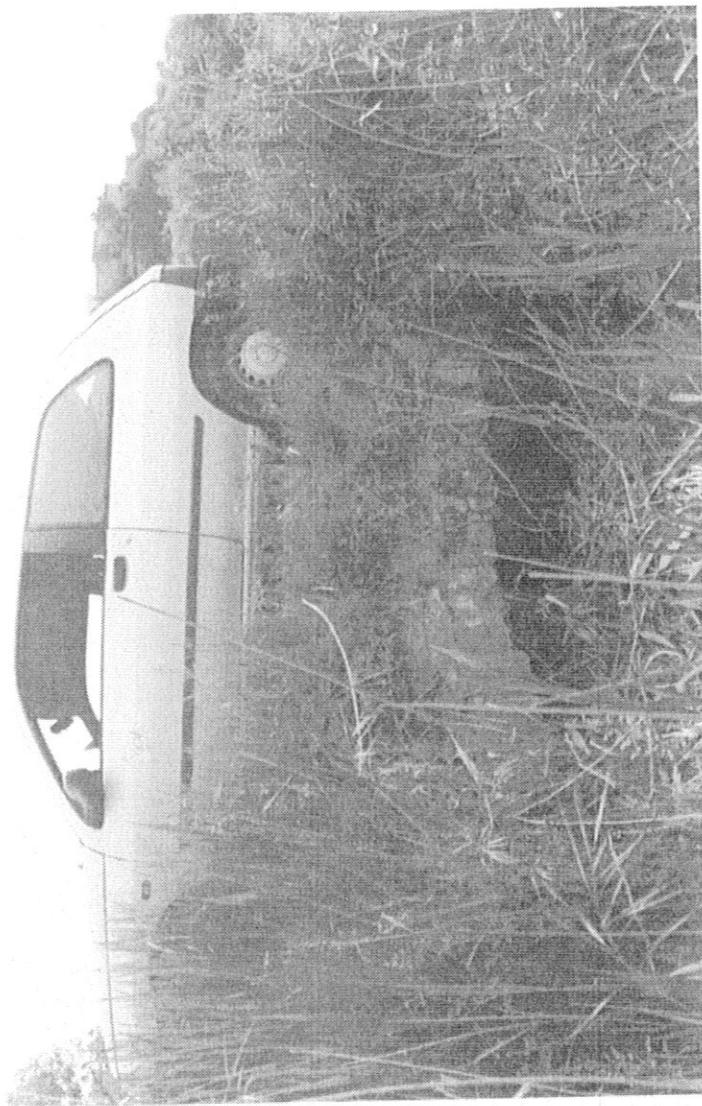
Photo vue amont.

| Situation | |
|---|---|
| | La voûte est ancienne, en partie<br>comblée, et quelques pierres sont<br>légèrement disjointes.<br>La présence de batardeaux au<br>sortir de la buse permet de réguler<br>le niveau d'eau à l'amont.<br>Le lit est dégagé à l'amont, et il<br>est encaissé à l'aval suite à un<br>curage récent. |

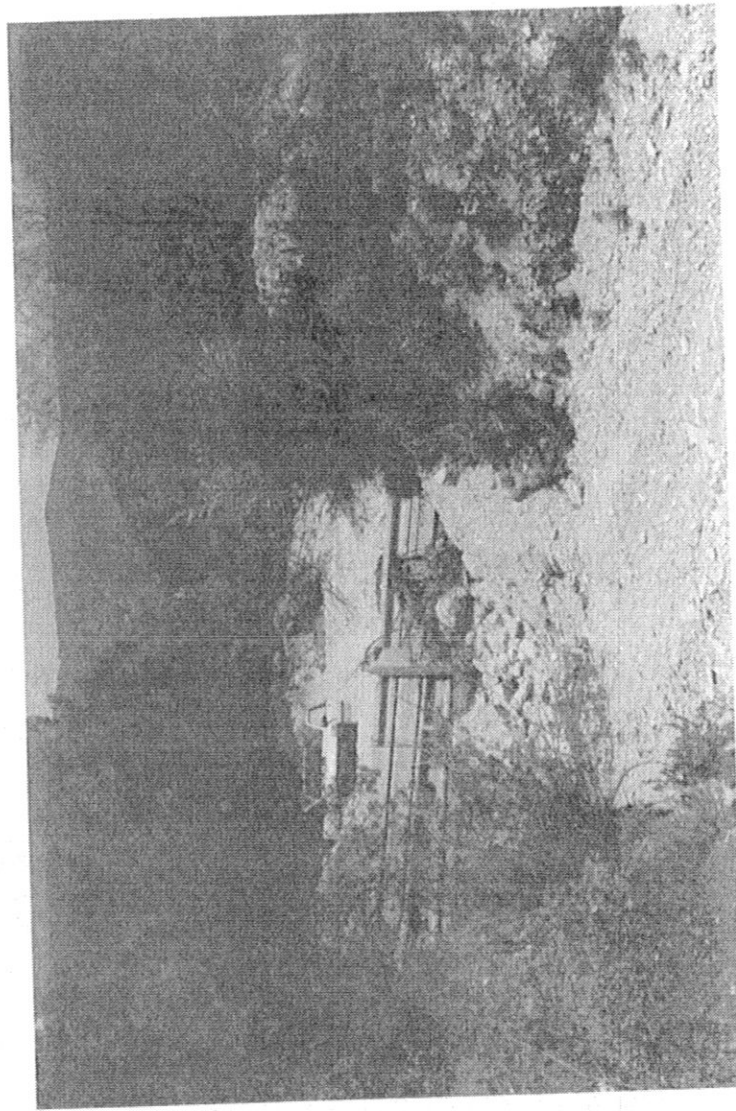
Photo vue aval.

| Situation | |
|---|---|
| Observations : | L'ouvrage est rustique et précaire. |

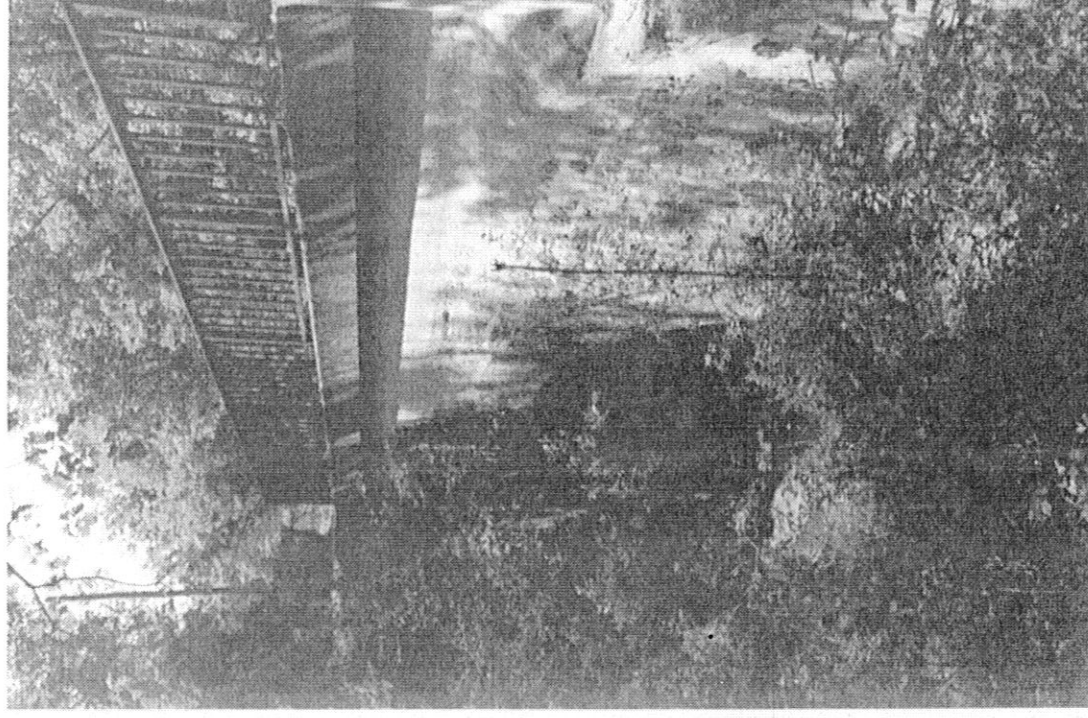
Photo vue amont.

| Situation | |
|---|---|
| Observations : | L'ouvrage est en bon état. Le lit est vallonné à l'amont et à l'aval et il est encombré de broussailles et de bois mort. |

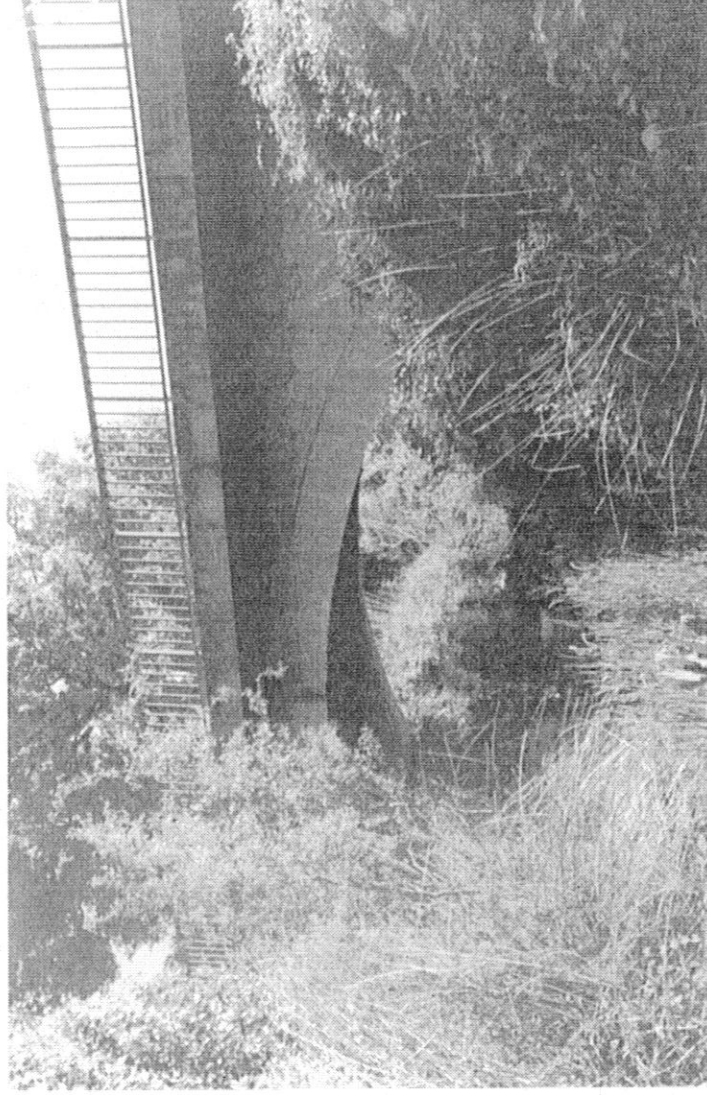
Photo vue amont

| Situation | |
|---|---|
| Observations : | L'ouvrage est en bon état. La berge en rive gauche amont est enrochée et endiguée. |

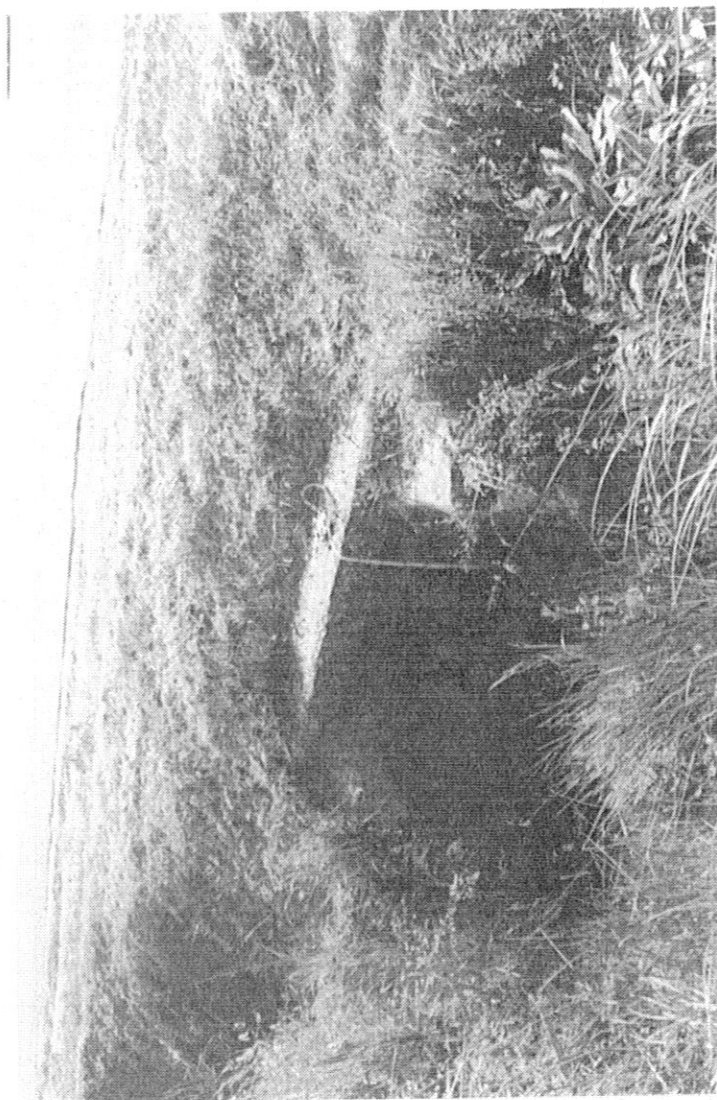
Photo vue amont.

| Situation | |
|---|---|
| Observations : | L'ouvrage est ancien mais en bon état. Une glissière à l'amont permet la mise en place d'un vannage manuel pour réguler le débit. |

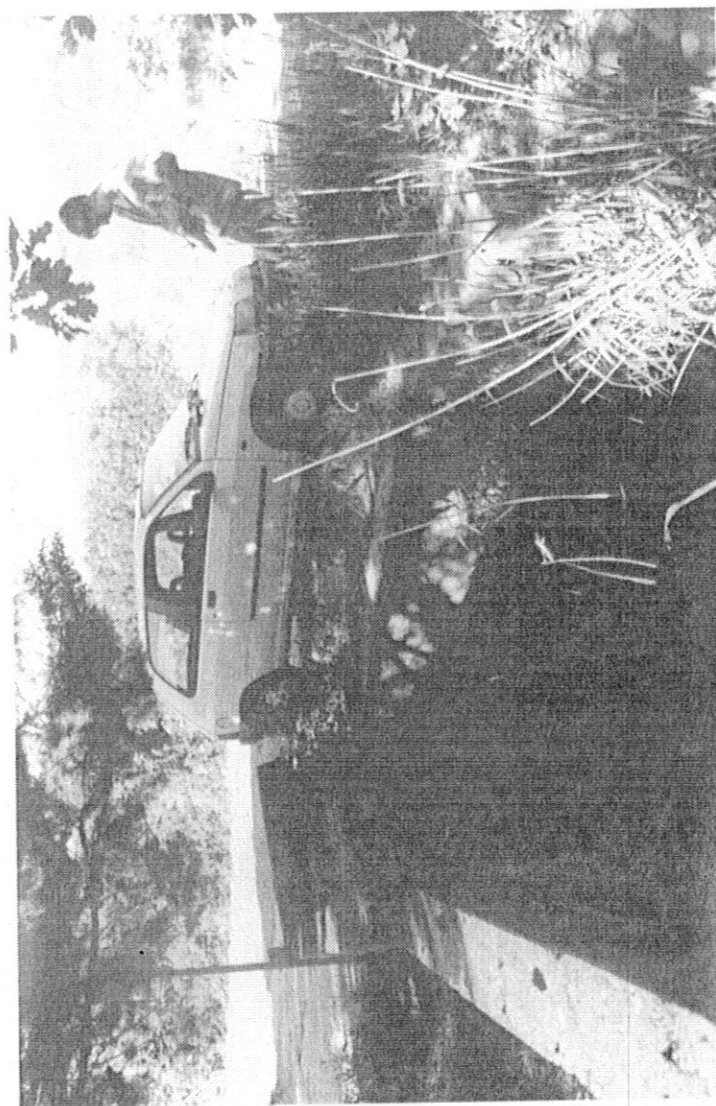
Photo vue amont.

| Situation | |
|---|---|
| Observations : | L'ouvrage est en bon état.<br>La buse qui passe sous la route est à moitié comblée.<br>L'écoulement se fait par la buse en rive gauche sous le chemin. |
